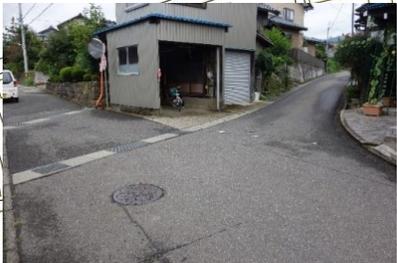
⑦

坂になっていて、自転車のスピードが出るため危険

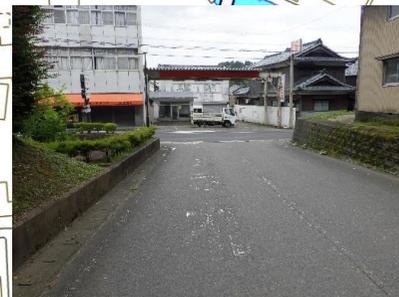
⑱

剣神社から雨田記念館に渡る道が、朝の交通量が多いため危険。天田記念館側に横断歩道がほしい。右左折するとき、人の有無が見にくい。カーブミラーが欲しい

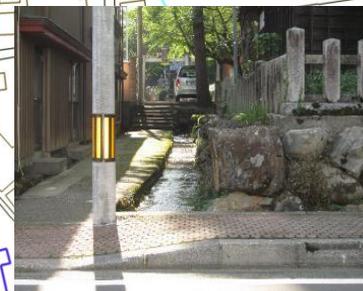
①

水路が開渠になっているため、蓋掛け等の対策

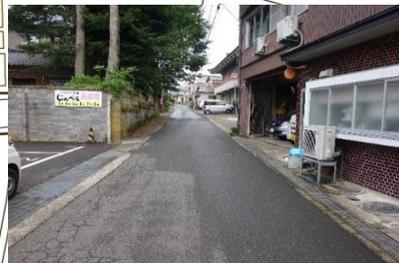
⑥

道幅が狭いため、車が通ると危険

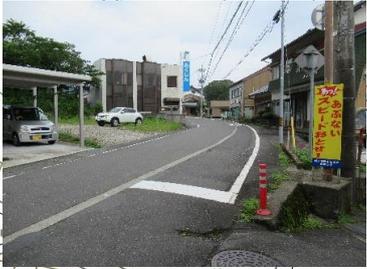
19  
 横断歩道横断時、カーブ側の見通しがすごく悪く、子供の左右確認が間に合わないうちに車が来てしまう。スピードを出す車も多い。降り側に「通学路・横断あり」の看板を設置してほしい。カーブミラーがあると良い。

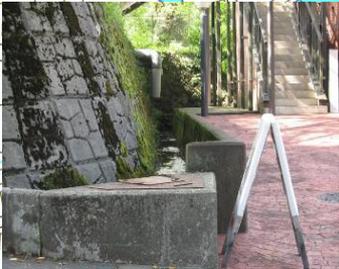
2  
 雨田公平記念館付近の水路が大雨等の時には流れが速く柵等の設置がほしい

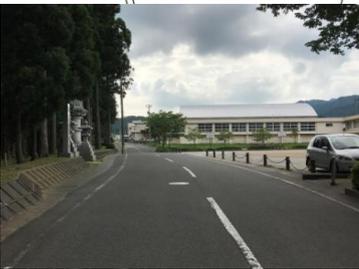
11  
 剣神社周辺は、不審者も出たこともあるため、不審者対策をしてほしい。道幅は広いが木や草が多く暗い。路駐車が危険。

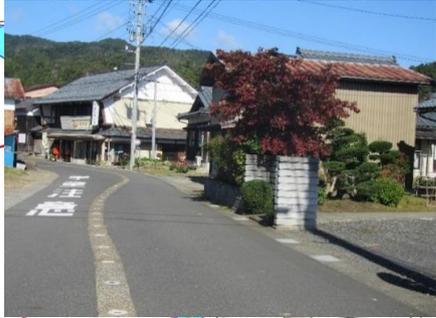
冬期間において融雪装置の散水状況が悪く歩きづらく、横断歩道がないところを渡るので、危険。

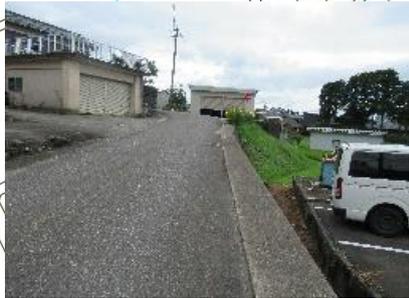
②③ 車道は車通りが多く歩道が無いし、中道は家が無いところは崖になっているところが多い。

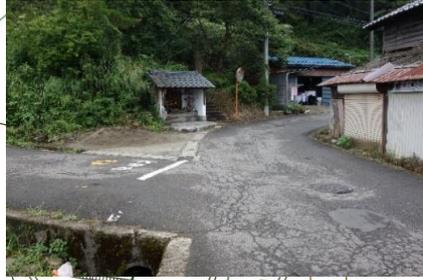
⑨

細い道のカーブになっているが、朝・夕は車がよく通る。子どももよく自転車で通る

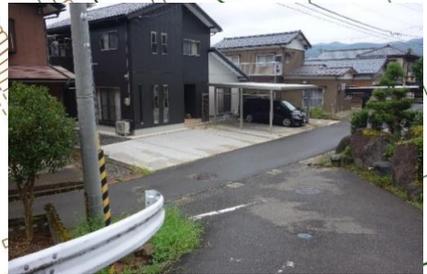
⑤

カーブミラーがないため、危険

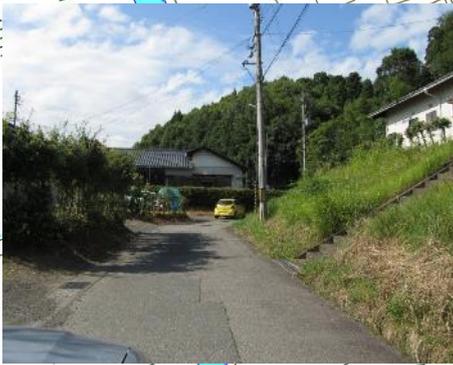
④

南団地の道路は見通しが悪いにも関わらずスピードを出す車が多い

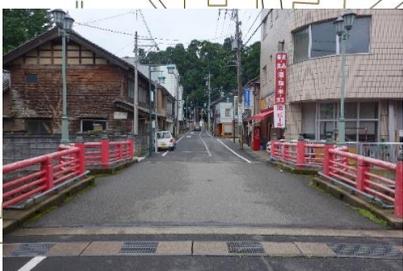
バスターミナルから劔神社までは緩やかな坂で、登下校時に徐行する車が少なくて危険なので、色付き登校レーンを設置してほしい

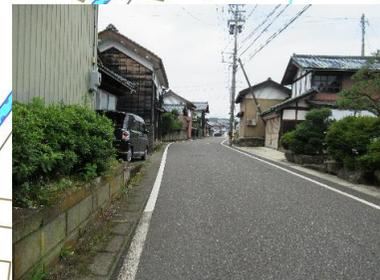
ゆるやかなカーブのある細い道を高速で通過する車が多い。通学ゾーンの表示を明確にしてほしい。

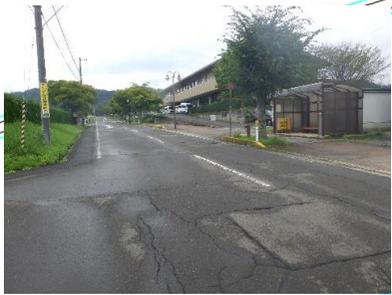
12

過去に不審者出没の報告あり。防犯対策をしてほしい

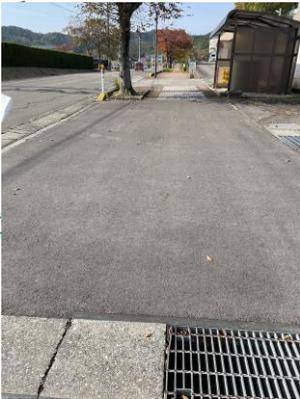
15

側溝と歩道との段差がひどい。横断側溝の金具部分が破損し、躓きや転倒のおそれあり。

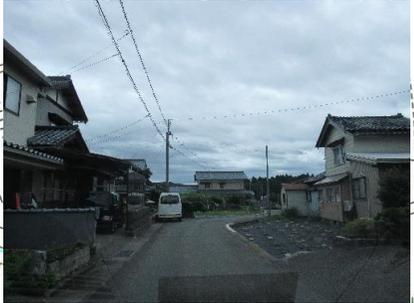
24

道幅が狭く、車もよく通る。カーブもあり、見にくく危険。

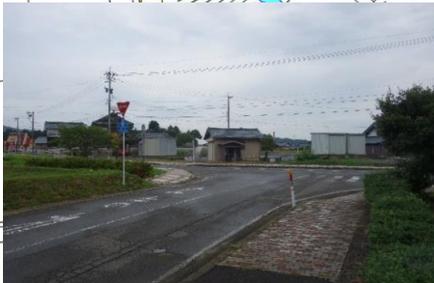
13

歩行者が危険なので、歩行者用信号を設置してほしい。  
冬になると除雪の雪をためる場所になっており大きな雪山ができ、子どもが道路にとびだす。

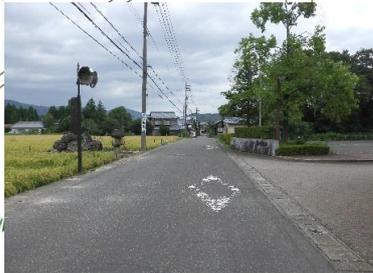
25

中学校の登校時間と保育園の送迎時間が児童の登校時間と重なる。細くて歩道が無く、時間帯によって車量が多く、スピードを出す車も多く危険。

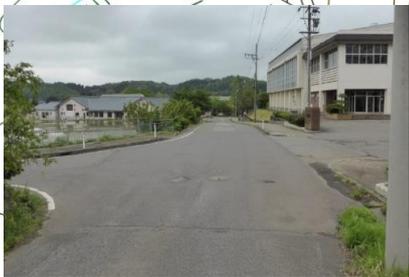
14

登下校時間帯は、たいら保育園の送迎で通行する車が多いため、横断が危険である。横断歩道の表示・標識、通学路であることや減速を呼びかける表示等を東西両方向に付けてほしい。

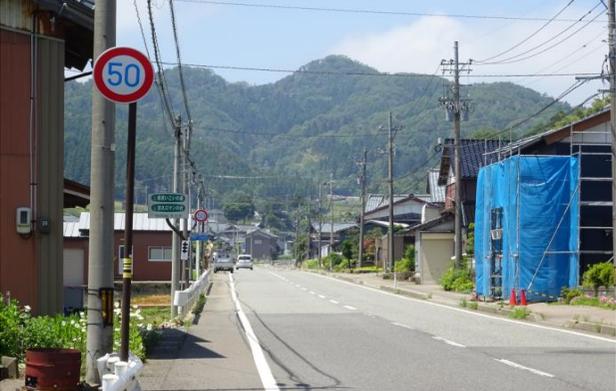
16

制限速度が40kmから50kmに変わったため、横断歩道がほしい

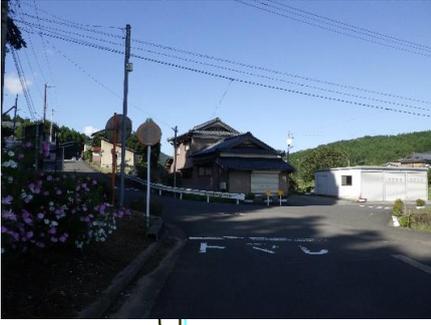
21

交差点で、中区方面から来る車が見えず  
らいうえにほとんど止まらないため危険。

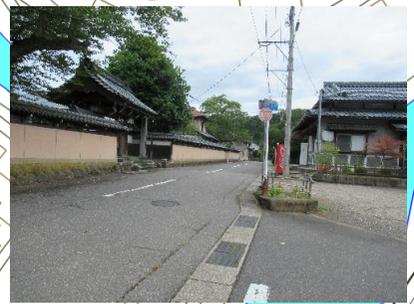
26

スピードを出す車が通るため、危険
