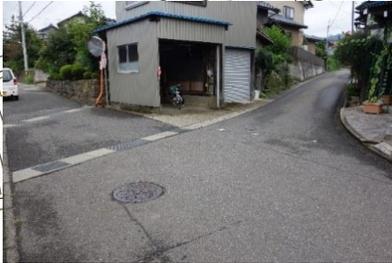
⑦

坂になっていて、自転車のスピードが出るため危険

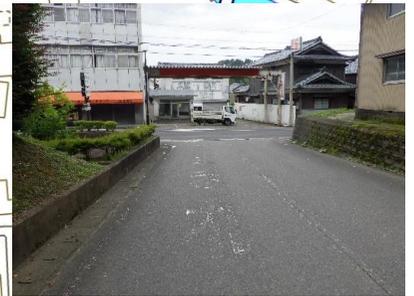
⑱

剣神社から雨田記念館に渡る道が、朝の交通量が多いため危険。天田記念館側に横断歩道がほしい。右左折するとき、人の有無が見にくい。カーブミラーが欲しい

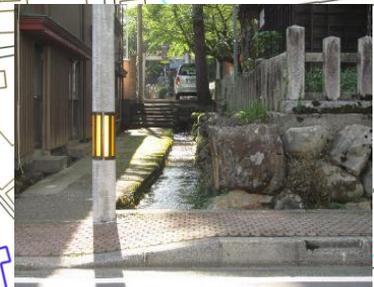
①

水路が開渠になっているため、蓋掛け等の対策

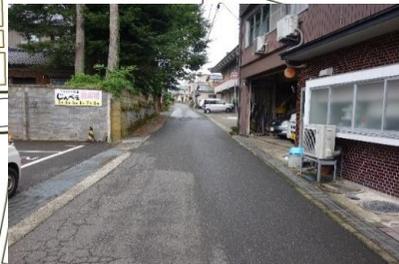
⑥

道幅が狭いため、車が通ると危険

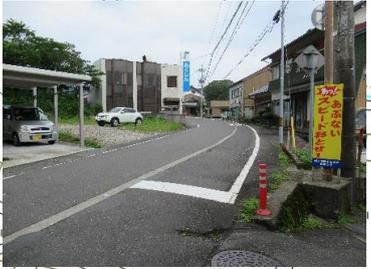
横断歩道横断時、カーブ側の見通しがすごく悪く、子供の左右確認が間に合わないうちに車が来てしまう。スピードを出す車も多い。降り側に「通学路・横断あり」の看板を設置してほしい。カーブミラーがあると良い。

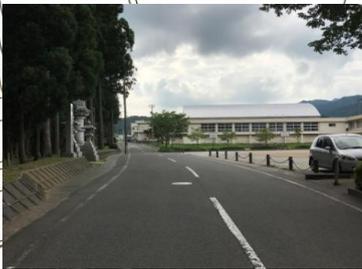
剣神社周辺は、不審者も出たこともあるため、不審者対策をしてほしい。道幅は広いが木や草が多く暗い。路駐車が危険。

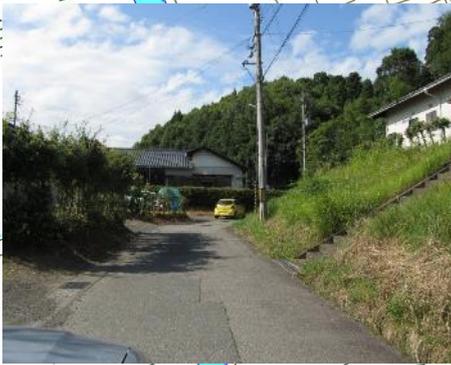
④

南団地の道路は見通しが悪いにも関わらずスピードを出す車が多い

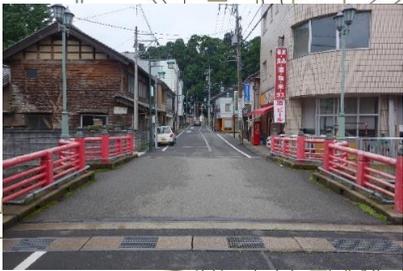
バスターミナルから劔神社までは緩やかな坂で、登下校時に徐行する車が少なくて危険なので、色付き登校レーンを設置してほしい

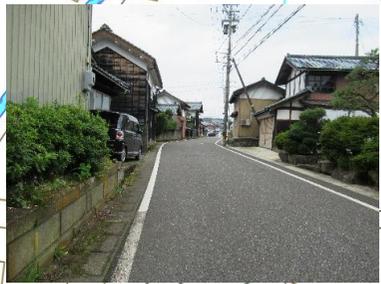
ゆるやかなカーブのある細い道を高速で通過する車が多い。通学ゾーンの表示を明確にしてほしい。

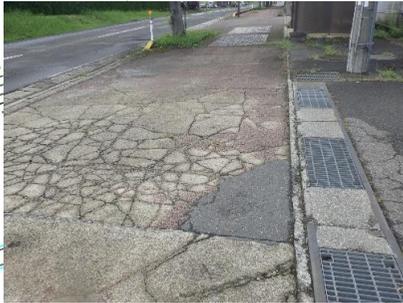
⑮  
側溝と歩道の段差がひどい。横断側溝の金具部分が破損し、躓きや転倒のおそれあり。

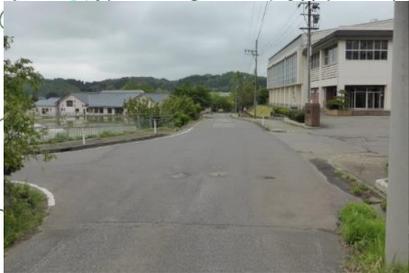
14

登下校時間帯は、たいら保育園の送迎で通行する車が多いため、横断が危険である。横断歩道の表示・標識、通学路であることや減速を呼びかける表示等を東西両方向に付けてほしい。

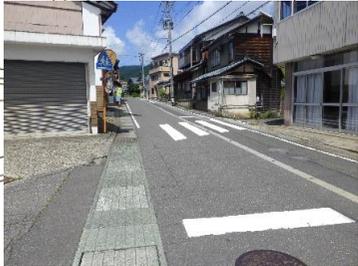
17

狭い道であるにもかかわらずスピードをだす車が多い。また、全体的にペイントが薄くなっている

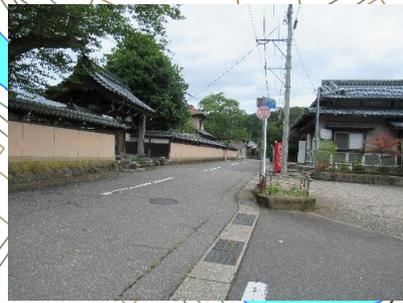
27

スピードを出す車が通るため、危険
