**令和2年度 越前町公共施設長寿命化計画
(個別施設計画)策定業務委託**

越前町文化施設（生涯学習センター等）

個別施設計画

令和3年3月

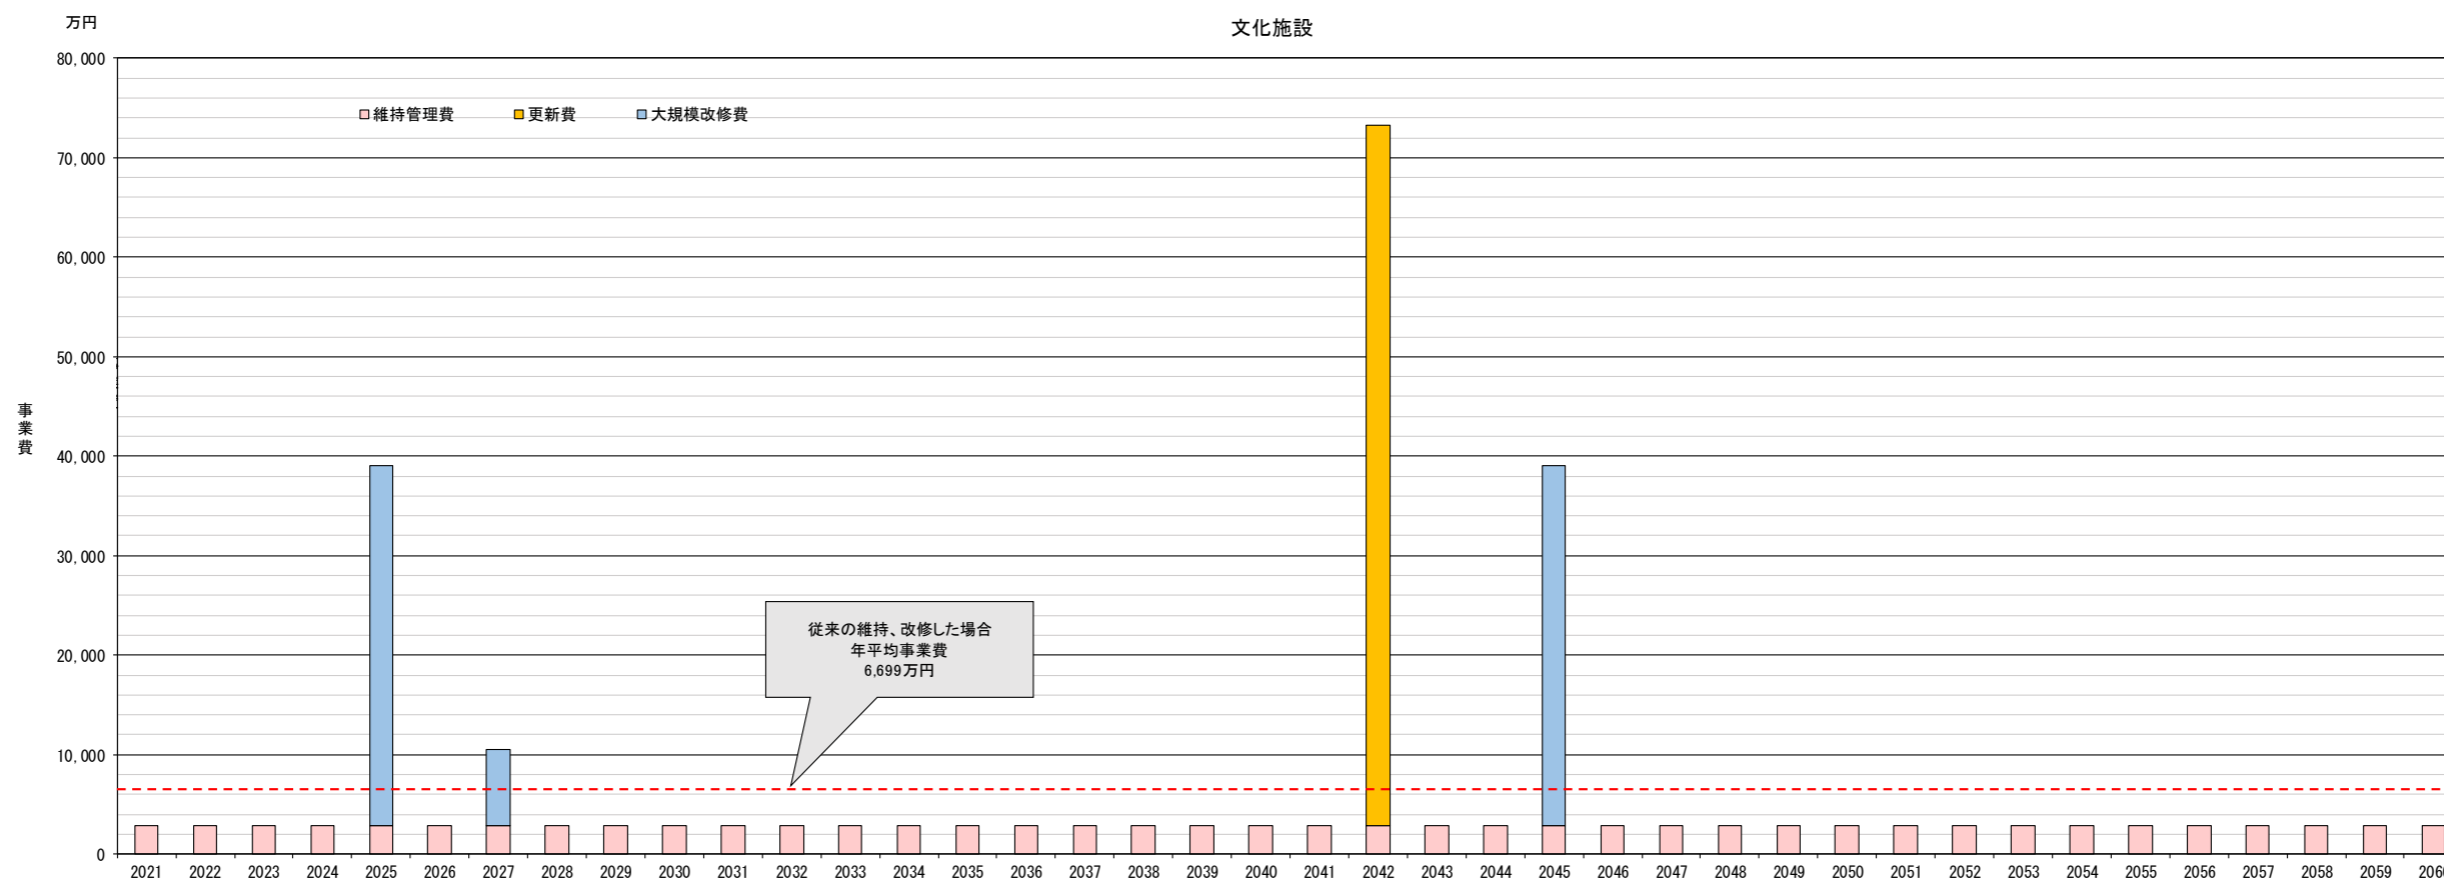
■文化施設(生涯学習センター等) 今後40年間における維持管理・改修・更新費(長寿命化しないケース)

文化施設（生涯学習センター等）において、長寿命化改修を行わない場合と長寿命化改修を行った場合の 40 年間の年毎のライフサイクルコスト（LCC）を比較しました。長寿命化改修を行わない場合は 6,699 万円、長寿命化改修を行った場合は 6,697 万円となり、年間 2 万円縮減となります。
